# parque do bicão

leitura | propostas | resultados

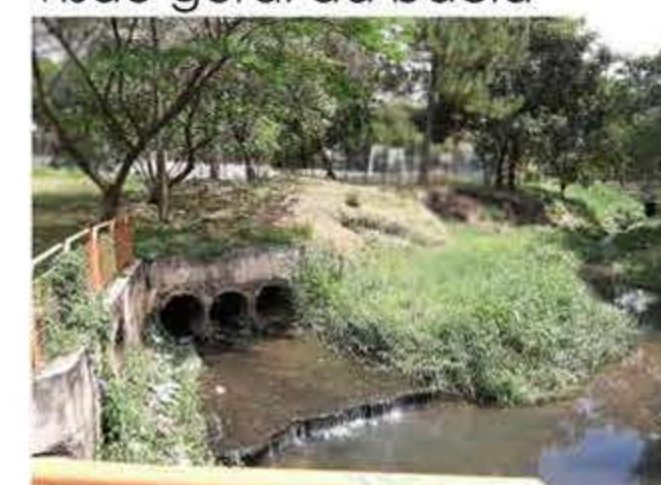
Nota-se a falta de manutenção do leito do córrego tendo acúmulo de lixo e pouco tratamento da infraestrutura de drenagem presente cuja resolução é meramente funcional, não agregando valor estético ao corpo d'água. As margens mostram os efeitos da erosão e possuem poucas condições de reter grandes volumes de água.

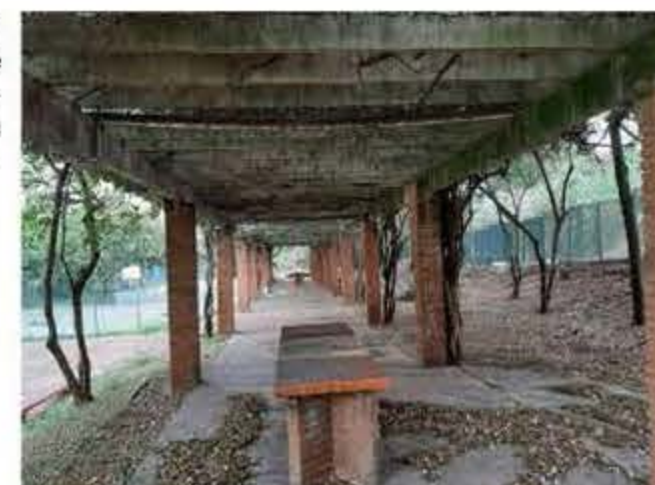
A área do pergolado, próximo às quadras, se encontra em um estado de subutilização. A estrutura principal está danificada e sofre com falta de peças e o mobiliário aparenta incompleto e pouco confortável para um uso mais convidativo do espaço como área de estar. Além disso, a vegetação que servia de cobertura para o equipamento se encontra seca, fazendo com que a visão interna e externa não sejam agradáveis.

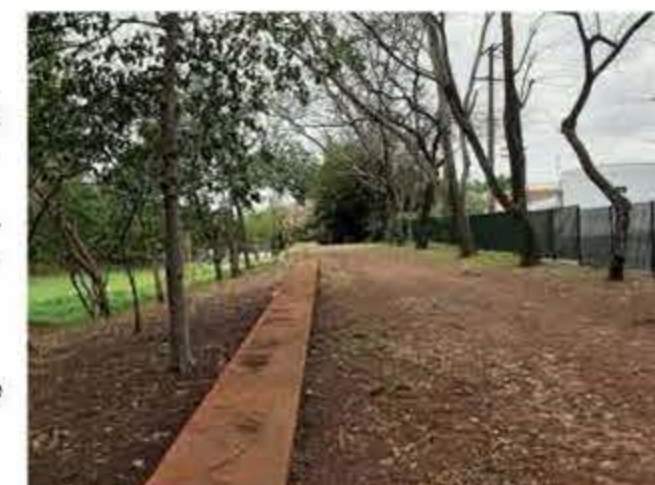
A maioria dos espaços de passagem que circundam o parque são marcados pela carência de uma pavimentação, o que faz os fluxos de pessoas acontecerem por caminhos não bem definidos. Além disso, o mobiliário é realizado em um material não confortável, e se encontra danificado pela ação do tempo.

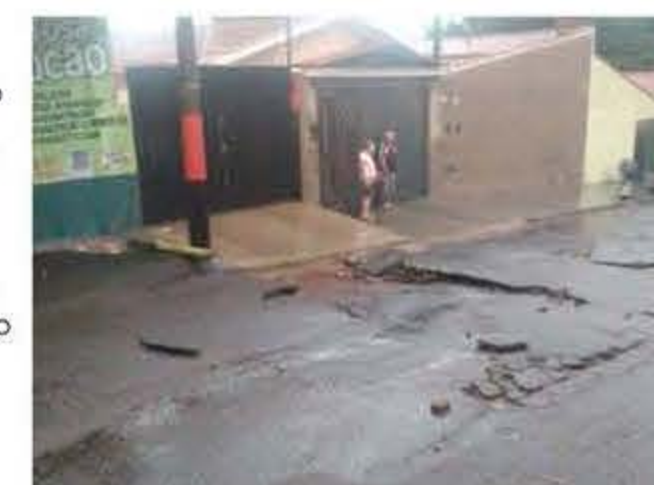
Fotografia tirada após a chuva do dia 13/11/2020. É nítido o efeito desviador das enxurradas, bem como a insuficiência da infraestrutura de drenagem existente. Percebe-se a necessidade de um redesenho que busque uma melhora na redução da velocidade das águas e seus efeitos negativos.

O sistema de drenagem de toda essa bacia hidrográfica não vem se mostrando eficiente para os atuais volumes de precipitação, resultando em enxurradas que correm por sobre as ruas a montante do parque, como ocorreu no dia 13/11/2020 enquanto produzimos esta proposta. Além dos danos dentro do parque, os volumes e velocidade de vazão causam fortes erosões no trecho do córrego entre o parque e a avenida José Pereira Lopes, comprometendo a consolidação de projetos paisagísticos nas suas margens.
